Zustandsorientierte Wartung: Polygonfrüherkennung beim Cobra-Tram

Die Verkehrsbetriebe Zürich (VBZ) haben kürzlich ein zustandsorientiertes Wartungssystem eingeführt, um Lärm und Vibrationen in der Cobra-Tram-Flotte zu reduzieren. Es analysiert Beschleunigungswerte an den Fahrzeuggradsätzen, um Polygonbildung (Raddeformierung) zu erkennen und die Wartungsteams automatisch darüber zu informieren.

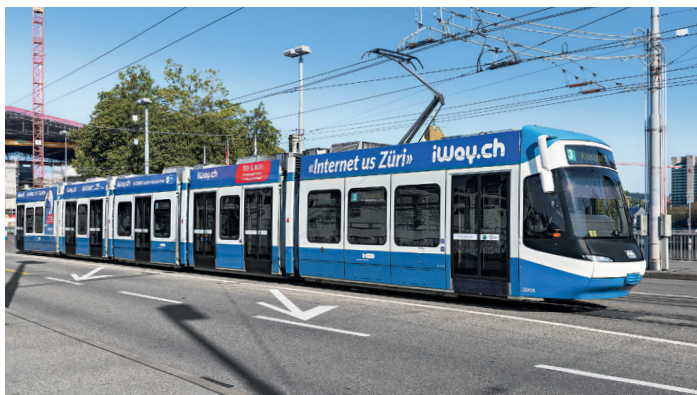
Cobra-Tram Be 5/6 (Foto: VBZ).

Das Cobra-Tram Be 5/6 ist ein sechssachsiges Multigelenkfahrzeug mit drei Fahrwerken in 100%-Niederflurbauweise, entwickelt und gebaut von den Fahrzeugherstellern Bombardier Transportation (heute Alstom) und Alstom Schienenfahrzeuge AG. Die 88 Fahrzeuge sind seit 2001 (Prototyp) und seit 2006 (Serie) in Betrieb. Die Gelenktriebwagen sind fünfteilig; die Endeinheiten und das Mittelteil ruhen auf Fahrwerken und die Zwischenteile sind als eingehängte „Sänfte“ ausgeführt. Die Fahrwerke sind so konstruiert, dass jeweils ein hintereinanderliegendes Radpaar gemeinsam durch eine längs angeordnete, seitlich montierte Motor-Getriebe-Einheit über längsverschiebbare Gelenkwellen und Winkelgetriebe angetrieben wird. Da keine durchgehenden Achswellen vorhanden sind, können sich die über die passiv angelenkte Portalachse gegenüberliegenden Räder in der Kurve ohne Längsgleiten drehen [1].

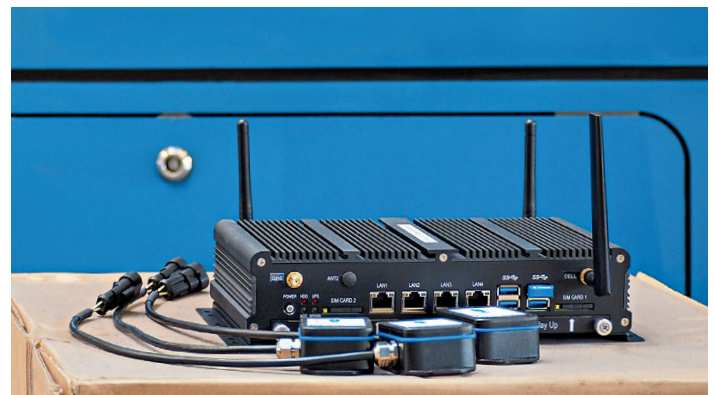
Rechner und Sensoren (Foto: M. Gafuri/VBZ).

Über jedem der drei Fahrwerke im Tram ist ein Beschleunigungssensor installiert. Dieser sendet in regelmäßigen Abständen Beschleunigungswerte drahtlos an einen zentralen PFK-Rechner im Tram. Die Beschleunigungswerte werden analysiert, um festzustellen, ob bereits eine Polygonbildung aufgetreten ist. Der Rechner sendet jeden Tag einen Statusbericht an einen Webserver. Die Wartungsteams überwachen das PFK-Dashboard des Webserver und planen die Reprofilierungen anhand der gemeldeten Radsatzzustände.

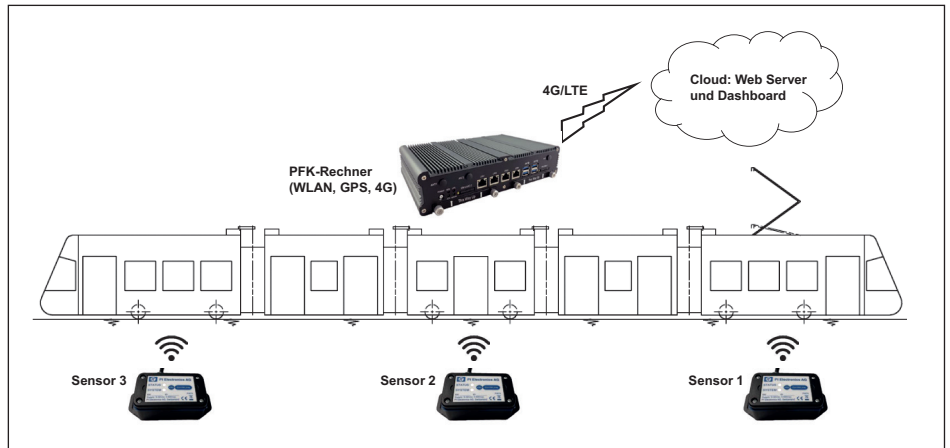
Oben: System-Übersicht (Grafik: VBZ).

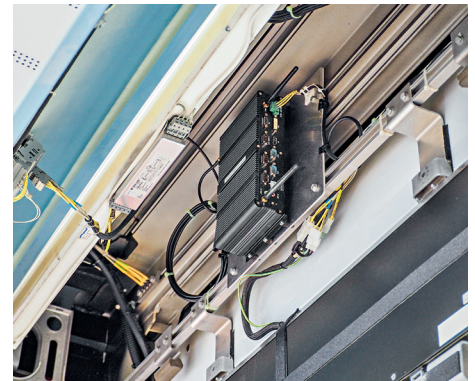
Rechts: Polygonrechner montiert (Foto: M. Gafuri/VBZ).

Der PFK-Rechner ist ein bahnnormkonformer Industrierechner, der unter dem Dach in

der Mitte des Fahrzeuges installiert ist. Auf dem Rechner befindet sich die in LabVIEW geschriebene Software-Hauptapplikation, die mit den einzelnen Sensoren kommuniziert, die Beschleunigungsdaten auswertet sowie täglich einen Bericht an den VBZ-Server sendet.

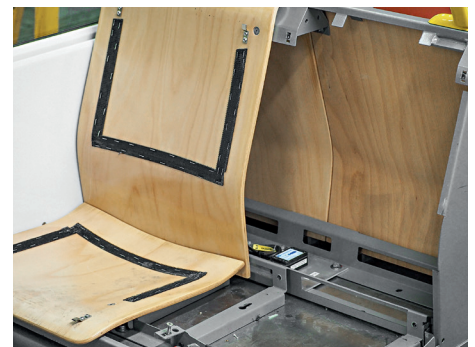
Mitte: Polygonsensor montiert (Foto: M. Gafuri/VBZ).

Die Kernkomponente des PFK-Systems sind die Vibrationssensormodule. Diese Sensormodule sind jeweils im Fahrgastraum direkt über jedem der drei Fahrwerke angebracht. Sie zeichnen die auftretende Beschleunigung in vertikaler Richtung mit einer Samplirgrate von 4 kHz auf und senden die Daten in 2-Sekunden-Paketen an den PFK-Rechner. Die von der PI Electronics AG entwickelte Hardware setzt dabei auf ein kompaktes Modul, das per SPI-Schnittstelle mit einem Beschleunigungssensor kommuniziert. Der Datenaustausch erfolgt über WLAN. Die Module sind mit einem Verbrauch von weniger als 0,5 Watt energiesparsam [3].

Obwohl der Sensor nicht direkt am Fahrwerk und damit nicht in unmittelbarer Radnähe montiert ist, haben bisherige Erfahrungen gezeigt, dass die im Fahrzeug gemessenen Beschleunigungswerte bereits genügen, um eine Polygonbildung zuverlässig zu detektieren [2]. Darüber hinaus haben bisherige Projekterfahrungen gezeigt, dass jedes Mal, wenn ein Sensor die Überschreitung des Beschleunigungsschwellenwertes und damit eine Verformung des Radsatzes festgestellt hat, diese Vibrationen (und damit auch der Lärm im Fahrgastraum) nach der Bearbeitung des Radsatzes auf der Drehbank wieder verschwanden.
